UURIMISTÖÖ ARUANNE

KORTERELAMU GEOTEHNILINE KONTROLL SEoses SOOJUSTORUSTIKU Ehitusega koos HOONE SEISUKORRA FIKSEERIMISEGA

TALLINN, KESKLINNA LINNAOSA,
VIRMALISE TN 28/30

Töö nr GK-0687

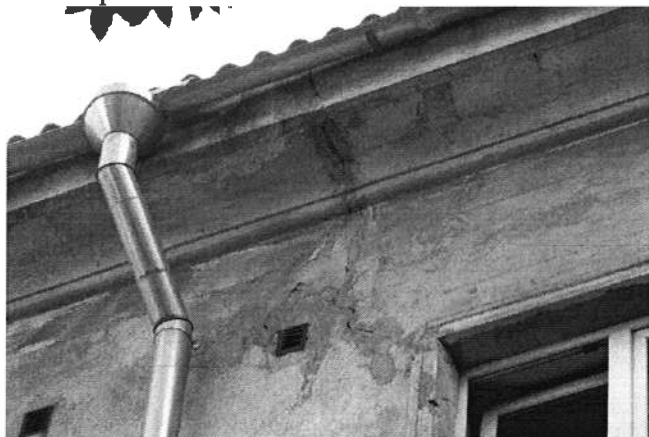
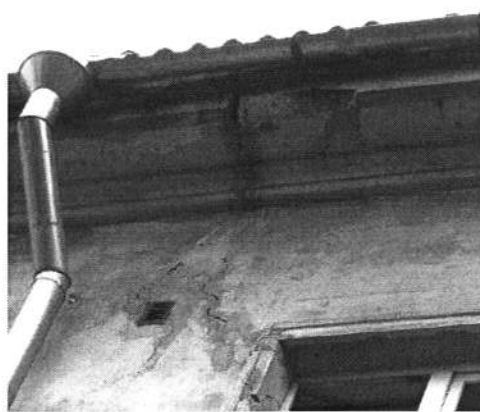
Objekti üle vaadates selgus, et info vastab tõele. Hoovipoolse katuse karniisist (foto nr 54 juurest) on pudenenud 1...2 kg suurune tükk materjali. Õnneks ei olnud momendil all kedagi ja lähim parkiv auto oli mõne meetri jagu eemal.

On selge, et karniis oli juba ka enne väga praguline ning ilmselt oleks selline pudenemine toimunud varem või hiljem nagunii, kuid samas on tõenäoline, et kaevetöödest tulenev vibratsioon kiirendas pudenemise toimumist (vt lisatud fotod).

Karniis 20.06.11

... ja peale pudenemist 5.07.11

Aruande autor informeeris ka ehituse tööjuhti ning lepiti kokku, et ehitaja piirab hoone perimeetri piirdelindiga. Trepikoja mõlemad sissekäigud eenduvad hoone fassaadijoonest, seega seal ei tohiks kõrgemalt pudenev kivimaterjal maapinnani jõuda. Täiendavate varikatuste ehitamise vajadust ei ole eeldusel, et piirdelintidega piiratud aladel garanteeritakse inimeste ja parkivate autode puudumine.

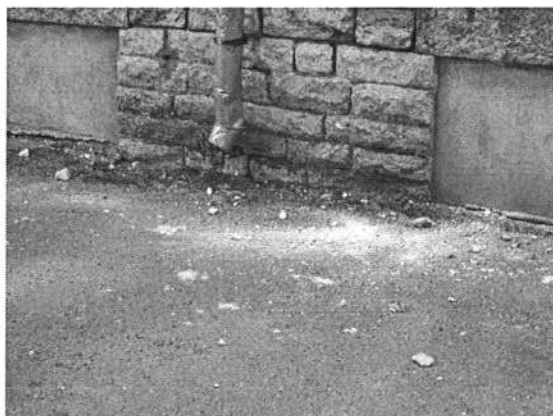
Pudenemisjäljed maapinnal

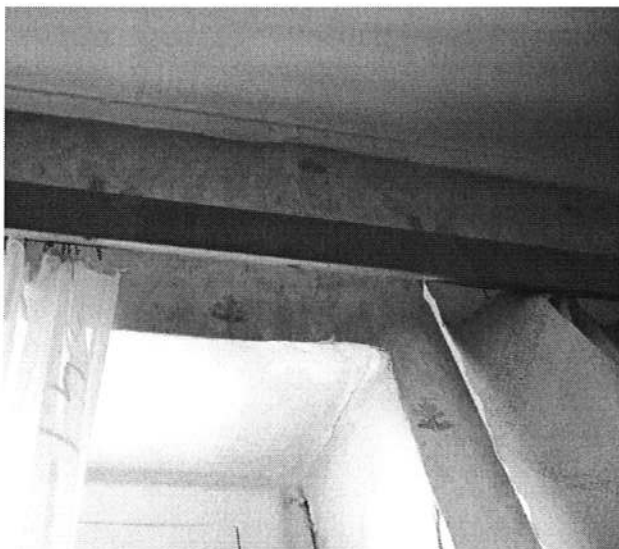
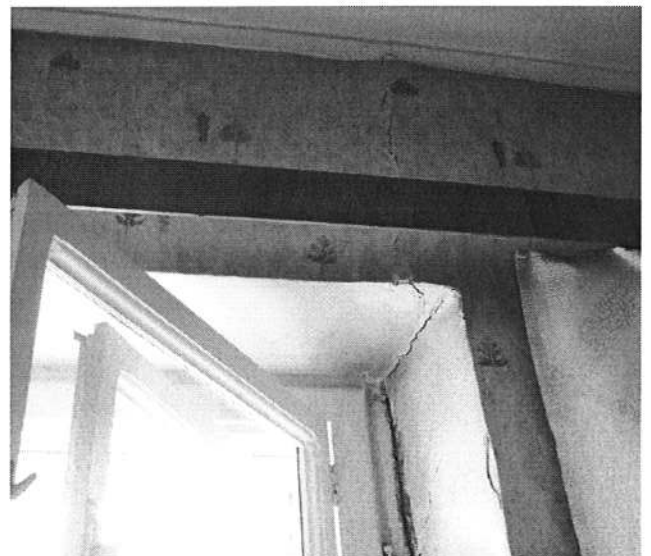
- Elutoa ja magamistoa vahelise ukse käik raskendatud, ukse kohale tekkinud elutoa poolt vertikaalne pragu läbi tapeedi, magamistoa poolt hargnevad erisuunalised praod laeni.
- Magamistoa Virmalise tn poolse akna silluses ja selle kohal horisontaalsed praod
- Rõduuks (Plasto) ei sulgu
- Rõdult näha välisseina tekkinud uus pragu, samuti ülemise korruse rõdu aluse pudenemisohtlik olukord (viimane on ilmselt olnud selline ka kaevetööde eel).
- Teise toa (samuti Virmalise tn poolne) akna küljel olnud varasem pragu on enam-vähem samasugune kui enne ehtustöid.
- Esikus ukse peal pragu

Nimetatud pragude kategooriat võib pidada „keskmiseks”. Praod ei kujuta ohtu konstruktsioonide püsivusele, kuid põhjustavad ebameeldivusi seoses akende-uste sulgumatusega ja esteetilisi probleeme. Krt3 üldine seisukord on keskmine, viimastel aastatel ei ole tehtud sanitaarremonte.

Intensiivistunud pragu krt 3 magamistoa akna (sulgumine raskendatud) juures, enne ja pärast

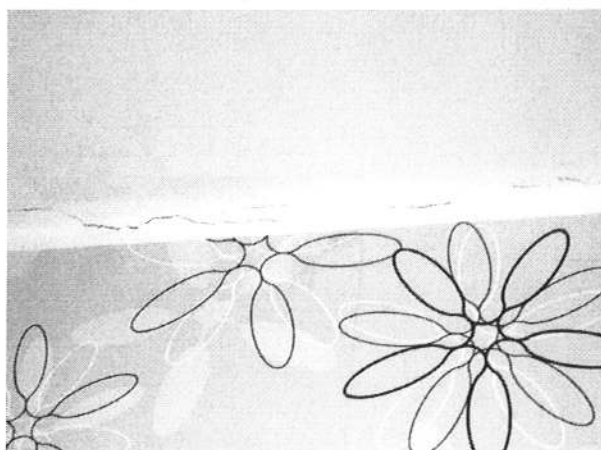
- tänavapoolses magamistoas lae ja seina ühinemiskohas kogu ulatuses peenike, kohati värskete murenemisjälgedega pragu
- hoovipoolses magamistoas praod akna ja ukse kohal

Pragude on oma kategooriaalt siiski väikesed, sh võrreldes korteris nr 3 nähtuga. Oma rolli mängib ka asjaolu, et selles korteris on tehtud värske sanitaarremont. Elutoa remont lõpetati soojatorustiku ehituse ajal ja seal sai mõned tekkinud praod täis pahteldatud remonditööde käigus ning 24.08 mingeid täiendavaid kahjustusi näha polnud. Magamistubades aga oli remont lõpetatud vahetult enne soojatorustiku ehitust.

Krt 9 tänavapoolse magamistoa pragu

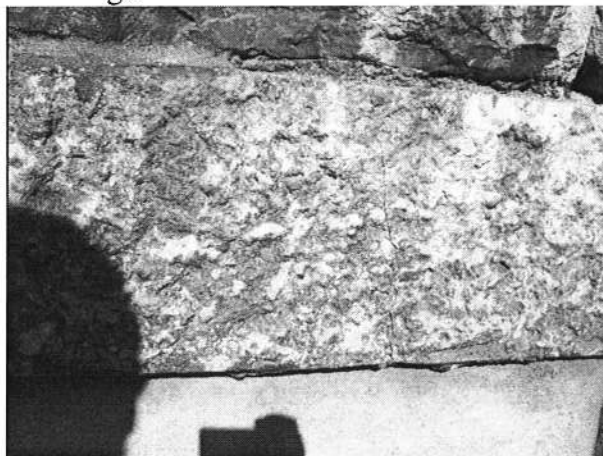
Samal ajal tehtud välisseinte vaatlused näitavad, et olemasolevad praod on mõningasel, kuid mitte olulisel määral arenenud. Pooled ehitaja paigaldatud majakad on läbinud uus peenpragu ning enamuse märgitud pragude otspunkte on nihkunud 0...10 cm võrra edasi. Fotode vaatlusel selgub, et on ka üks uus (mitte küll laialt avanenud) pragu läbi kinnimüüritud keldriakna silluse (vt. foto). Uusi märgatavaid pudenenisjuhtumeid võrreldes 05.07-ga ei täheldatud.

Uus pragu läbi keldriakna silluse

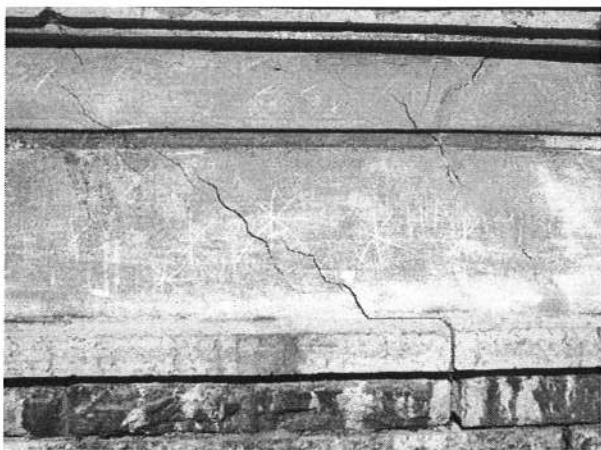
Uus pragu vana (majakaga) prao nr 34 kõrval

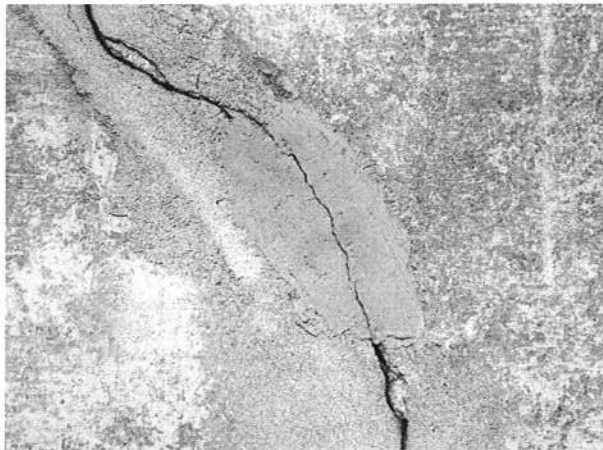
Pragu nr 27 majaka lahti tõmmanud

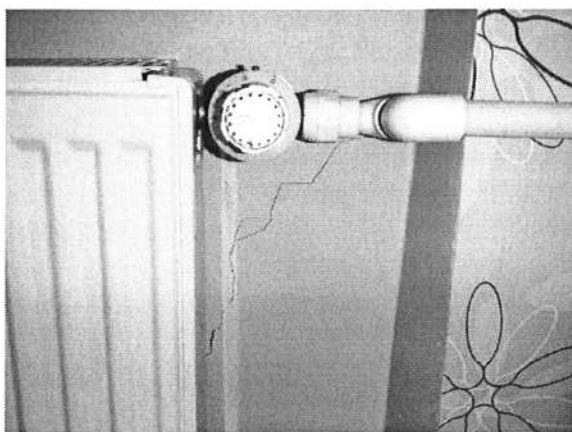
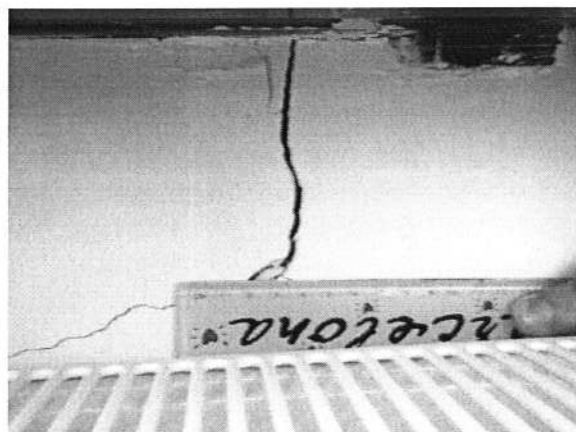
Korteri nr 9 omanik oli avastanud uued praod tänavapoolse elutoa akna alt radiaatori juurest, kus ees seisis enne kirjutuslaud. Nimetatud praod on tekkinud värskelt, seega ehitustööde mõju tõttu. Praod on laiemad võrreldes selles korteris juba varem vaadeldud pragudega seinte ja lae vahel (vt. lisatud fotod). Omanik kurdab ka sama akna kehvemat sulgumist (plastikaken) ja arvab, et pragudega seoses tekivad talvel ka täiendavad küttekulud. Viimast aspekti on raske hinnata. Radiaatori ümber ja taga olevate pragude täitmine eeldab radiaatori eemaldamist.

Praad korteris 9 radiaatori juures

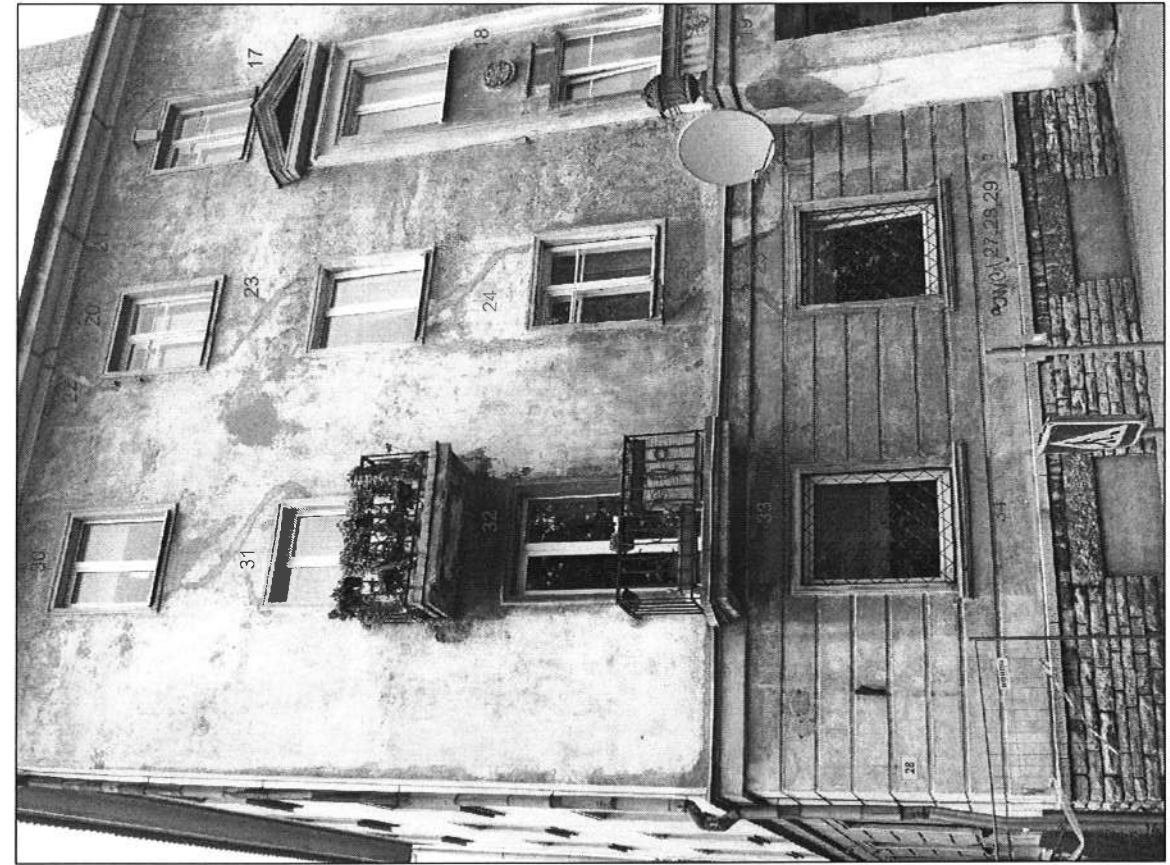
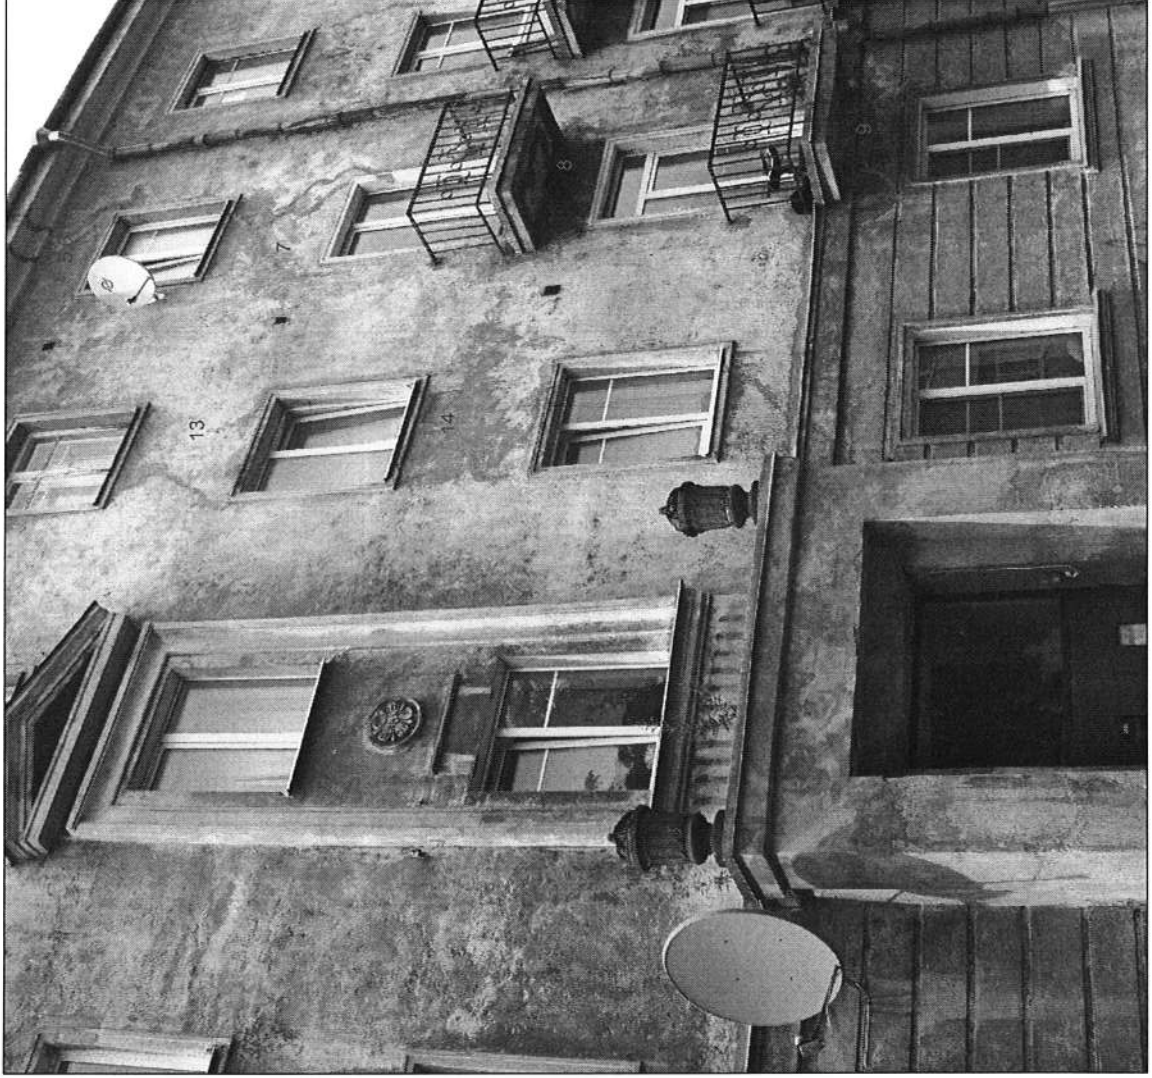
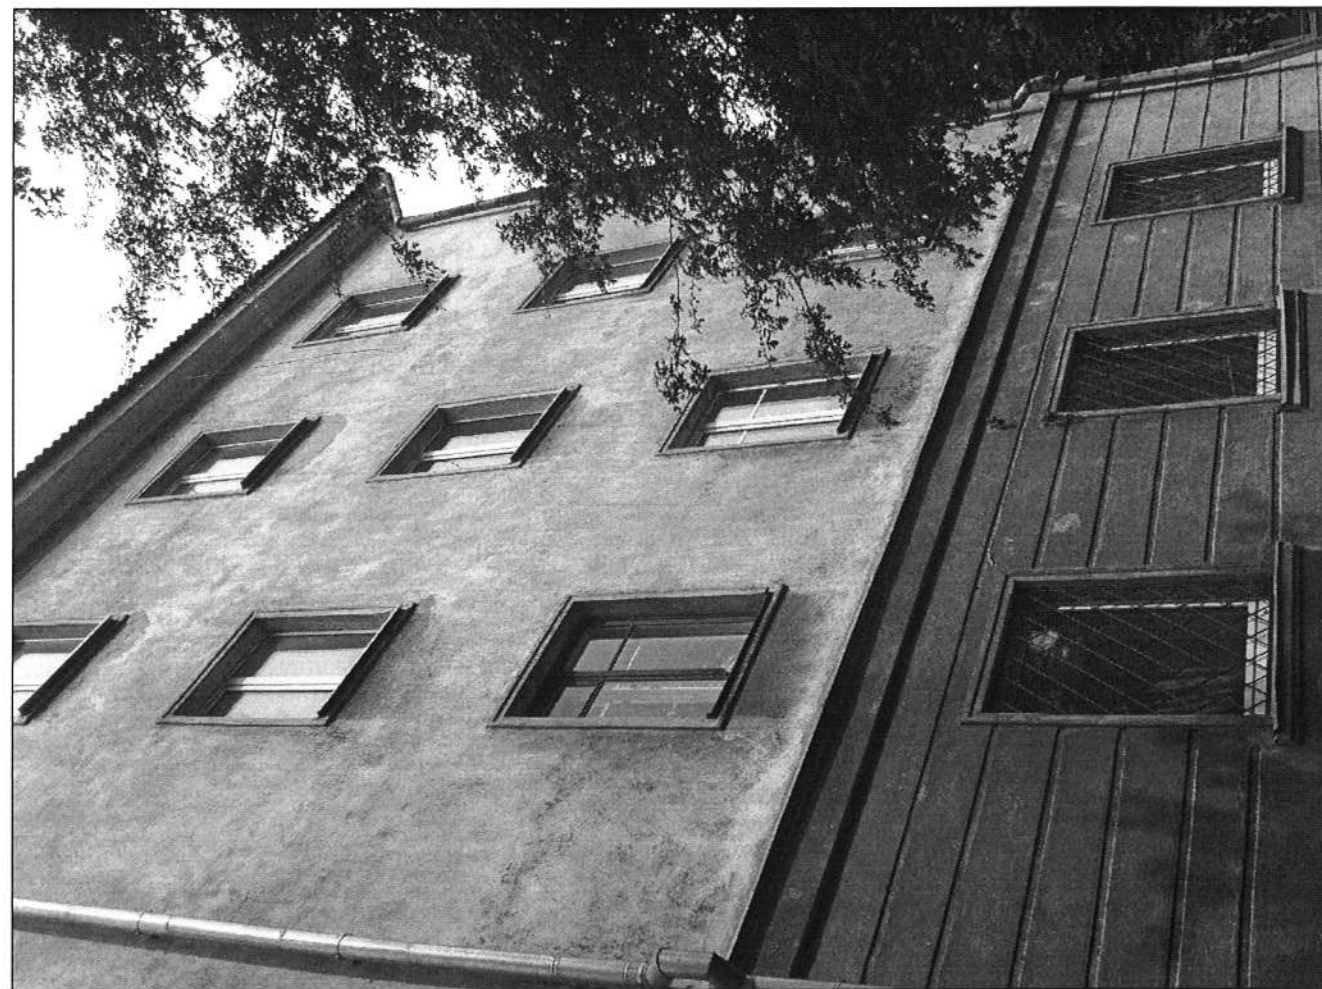
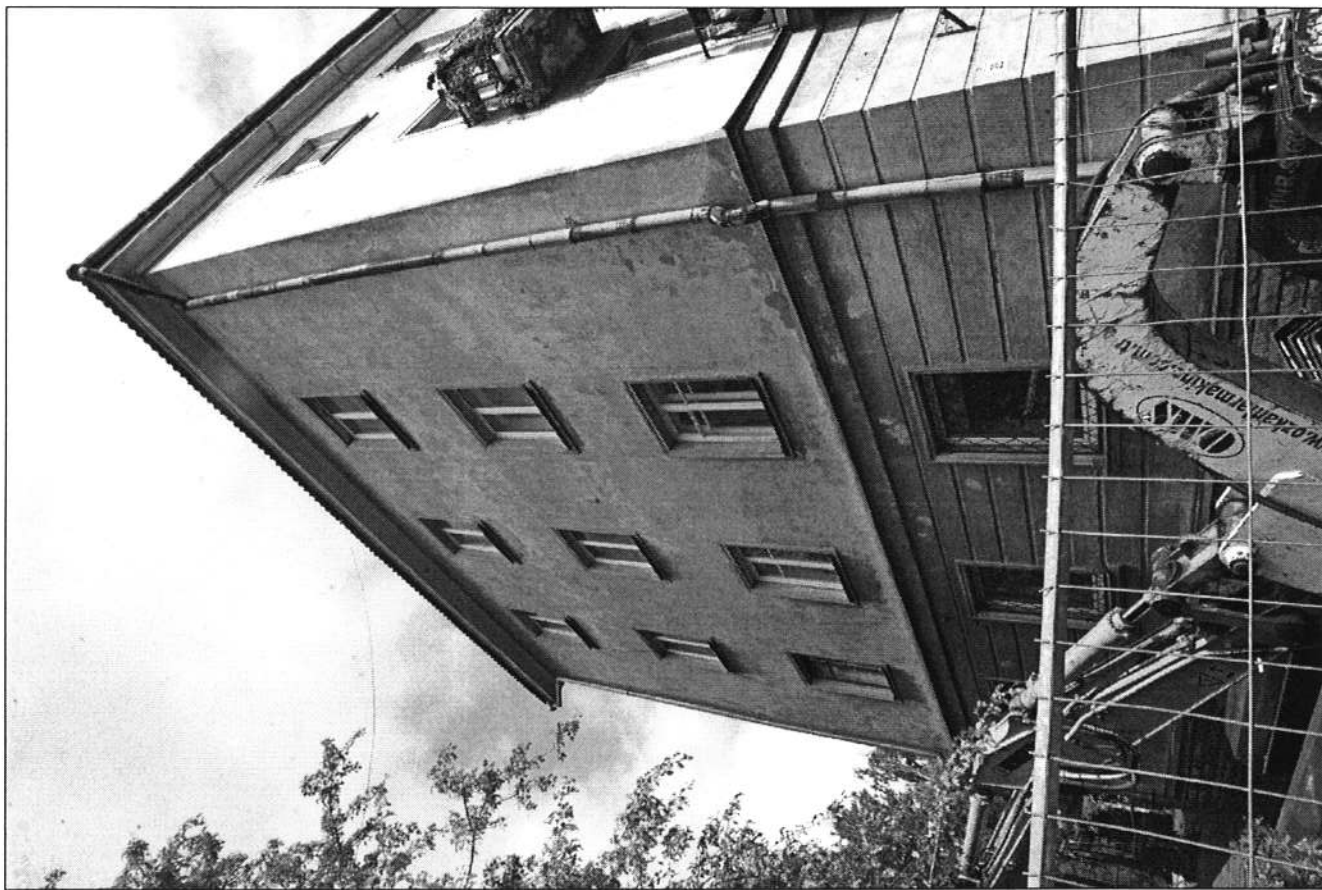
Vaated tänava poolt koos detailfotode numbritega

Korterelamu ehituseelse olukorra fikseerimine teostati põhiliselt 20.06.2011. Hoone välisfassaadid olid täis valdavalt aknast aknani kulgevaid pragusid, mida on aja jooksul korduvalt täidetud. Mitmeid pragusid oli ka 1. korruse akna ja vundamendisokli vahel, aga samuti katusekarniisis. Pragude ulatus ja iseloom tõendavad seda, et hoone on pragunemas olnud ilmselt kogu oma eluaja vältel. Pragude suund viitab sellele, et vajumised on olnud suuremad just edelapoolse otsaseina suunas, mis on just rekonstrueeritud soojustorustiku vahetus läheduses. See asjaolu ei ole soodne arvestades kaevetöödega lisandunud täiendavat mõju. Samas on huvitav, et nimetatud otsasein ise ei olnud silmatorkavalt pragunenud. Ilmselt on otsaseina alla rajatud lintvundamendi osa oluliselt suurema jäikusega võrrelduna küljeseina lintvundamendiga. Võib oletada, et otsaseina varasemad vajumised on olnud küll suuremad küljeseinte omadest, kuid nad on märksa ühtlasemad.
